Il Progetto e i risultati del “Bando Cariplo”
per l’audit energetico degli edifici comunali.
21 OTTOBRE 2009

Arch. Arianna Palano – Politecnico di Milano

Bando Fondazione Cariplo Audit Energetico degli edifici di proprietà comunale

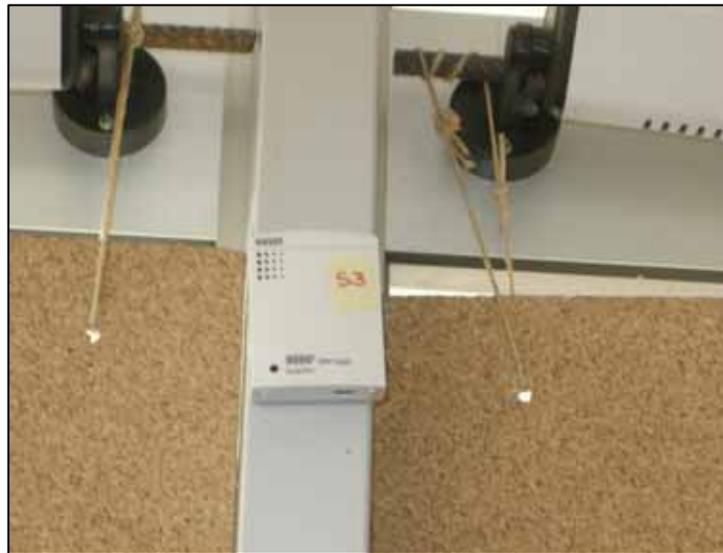
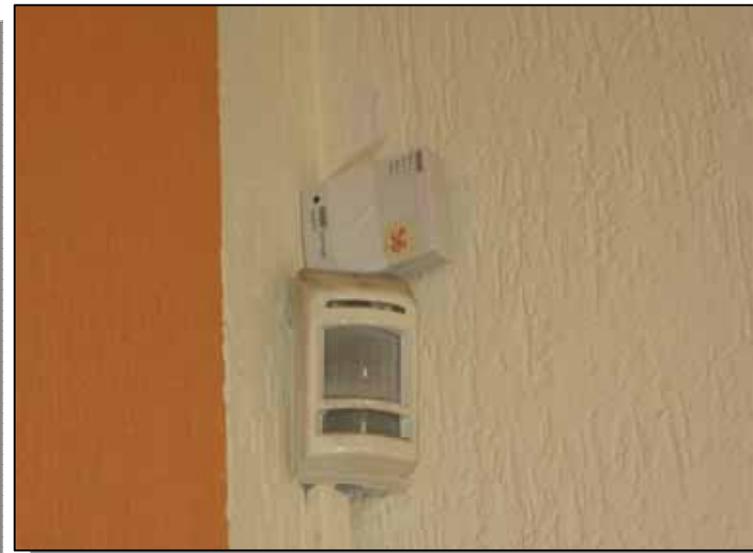
Monitoraggio degli edifici

Su di essi è prevista l'installazione di un sistema di monitoraggio per cui sono stati acquistati dei mini-datalogger, strumenti di rilievo della temperatura e dell'umidità relativa dell'aria ambientale di dimensioni ridotte. Il sistema, così come previsto dal Bando, deve produrre i dati richiesti dalla Fondazione Cariplo nella sezione Web Gis.

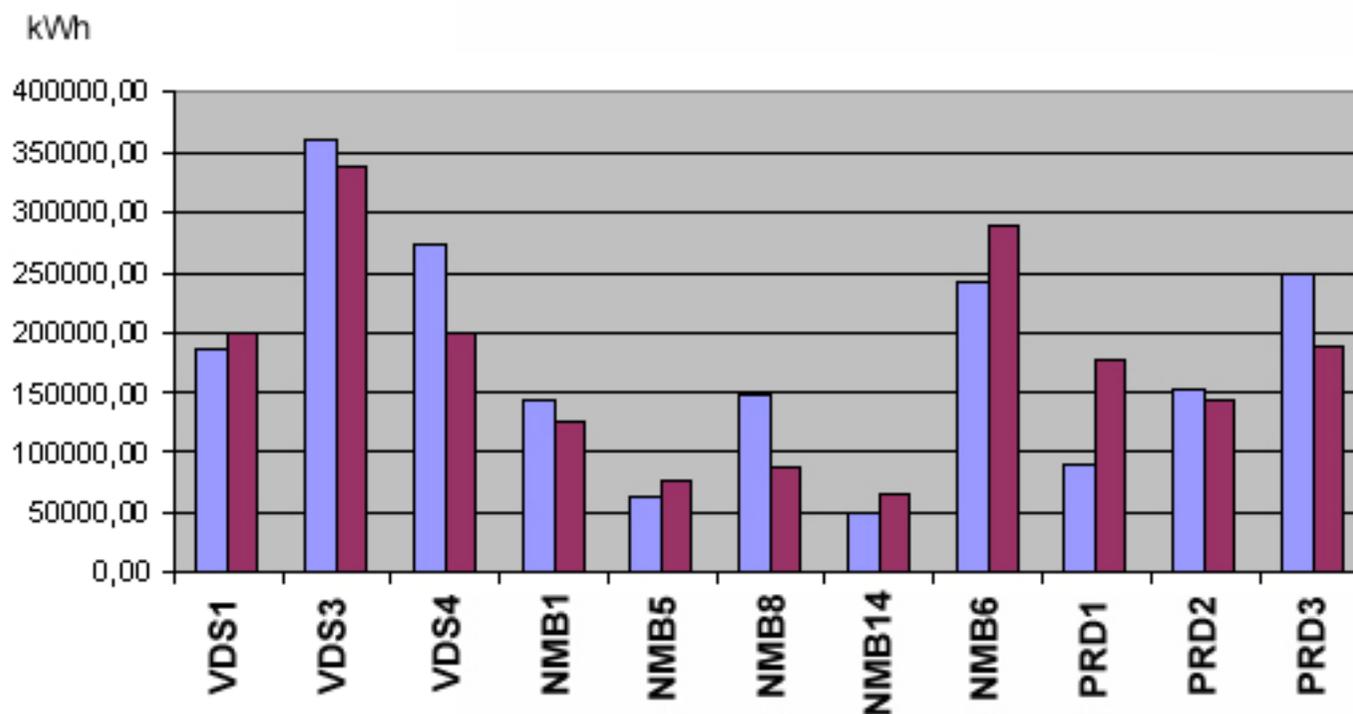
RISULTATI AUDIT

Confronto tra il fabbisogno si energia primaria per il riscaldamento reale calcolato con una media aritmetica dei valori misurati nei 3 anni precedenti e il fabbisogno modificato in base ai reali gradi giorno e all'effettivo tempo di utilizzo.

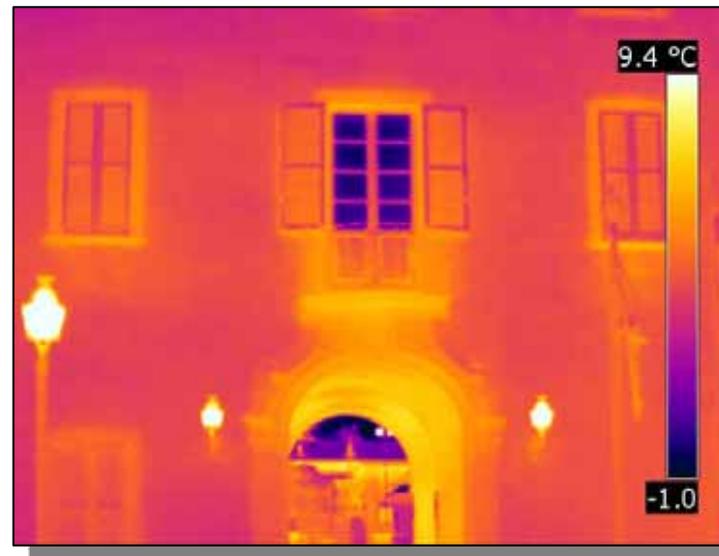
Termografie

L'elaborazione dei dati relativi all'analisi termografica effettuata sui comuni di Villa di Serio, Nembro e Pradalunga ha permesso di effettuare una serie di valutazioni comparate sul patrimonio immobiliare sottoposto al Bando Cariplo. Per ogni comune è stata valutata la percentuale con cui si manifesta il problema rispetto all'intero comparto edilizio.

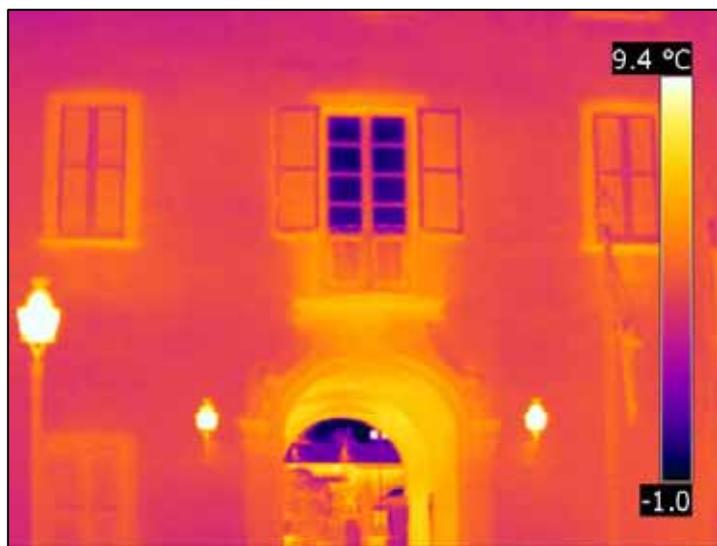
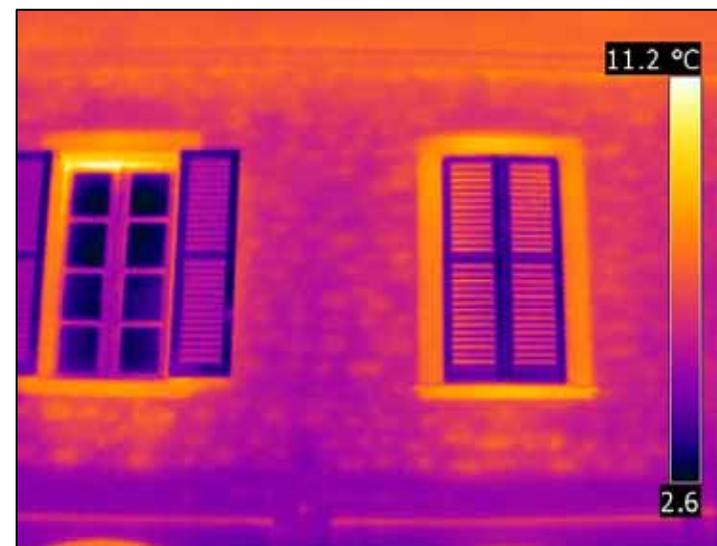
Termografie

- Presenza di ponti termici di forma;**
- Assenza di isolamento termico dell'involucro opaco verticale;**
- Presenza di vetri e telai dotati di scarse prestazioni termiche;**
- Presenza di tubazioni non isolate termicamente;**
- Presenza di infiltrazioni di aria nelle giunzioni strutturali dell'edificio, su porte e finestre;**
- Individuazione di aree cariche di umidità nelle pareti.**

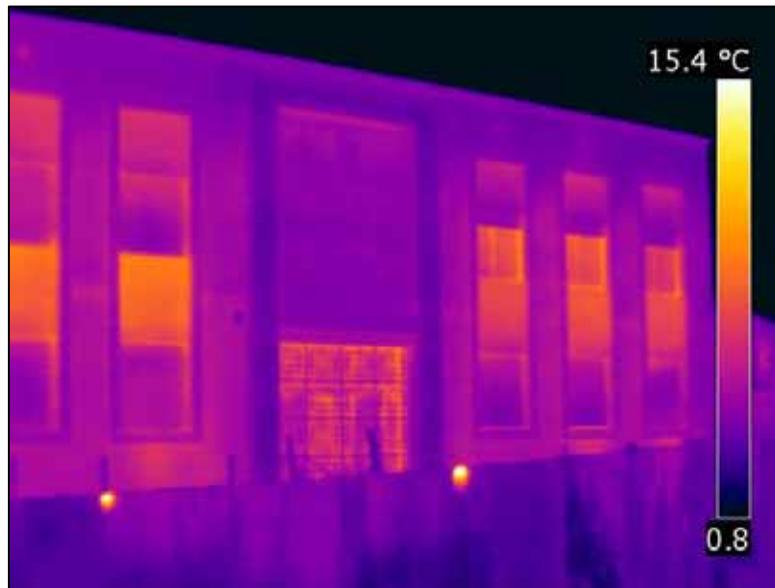
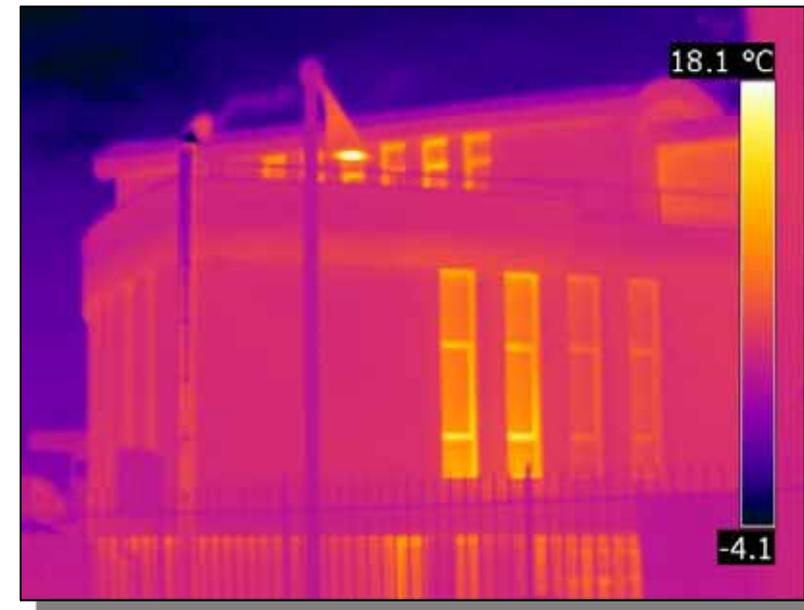
Termografie

- Presenza di ponti termici di struttura;**
- Assenza di isolamento termico dell'involucro opaco verticale;**
- Scarso isolamento nella copertura;**
- Presenza di cassonetti non isolati;**
- Presenza di vetri e telaio dotati di scarse prestazioni termiche;**
- Presenza di infiltrazioni di aria sull'involucro edilizio o nelle giunzioni strutturali dell'edificio;**
- Distacchi o fessurazioni degli intonaci interni ed esterni.**

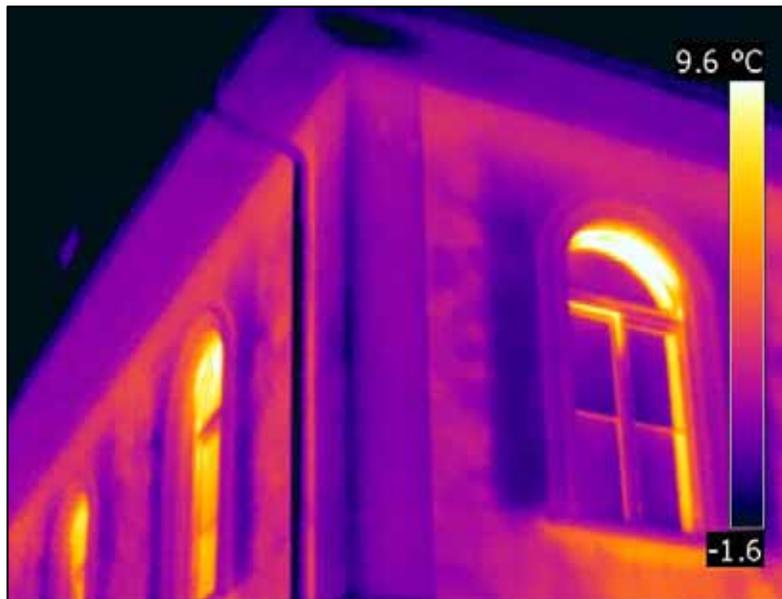
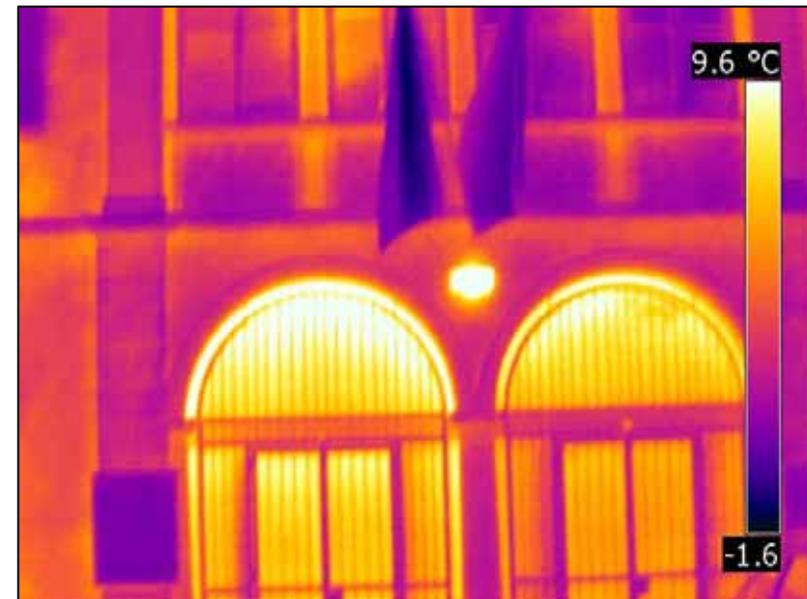
Termografie

Presenza di ponti termici di forma;
Assenza di isolamento termico dell'involucro opaco verticale e della copertura;
Presenza di vetri e telai dotati di scarse prestazioni termiche;
Presenza di tubazioni non isolate termicamente;
Presenza di infiltrazioni di aria dalle porte e dalle finestre;
Individuazione di aree cariche di umidità.
